Caractérisation de l'aléa avalancheux sur le massif Cantalien

Annexe 2

Comptes rendus des entretiens

Communes de Le Falgoux

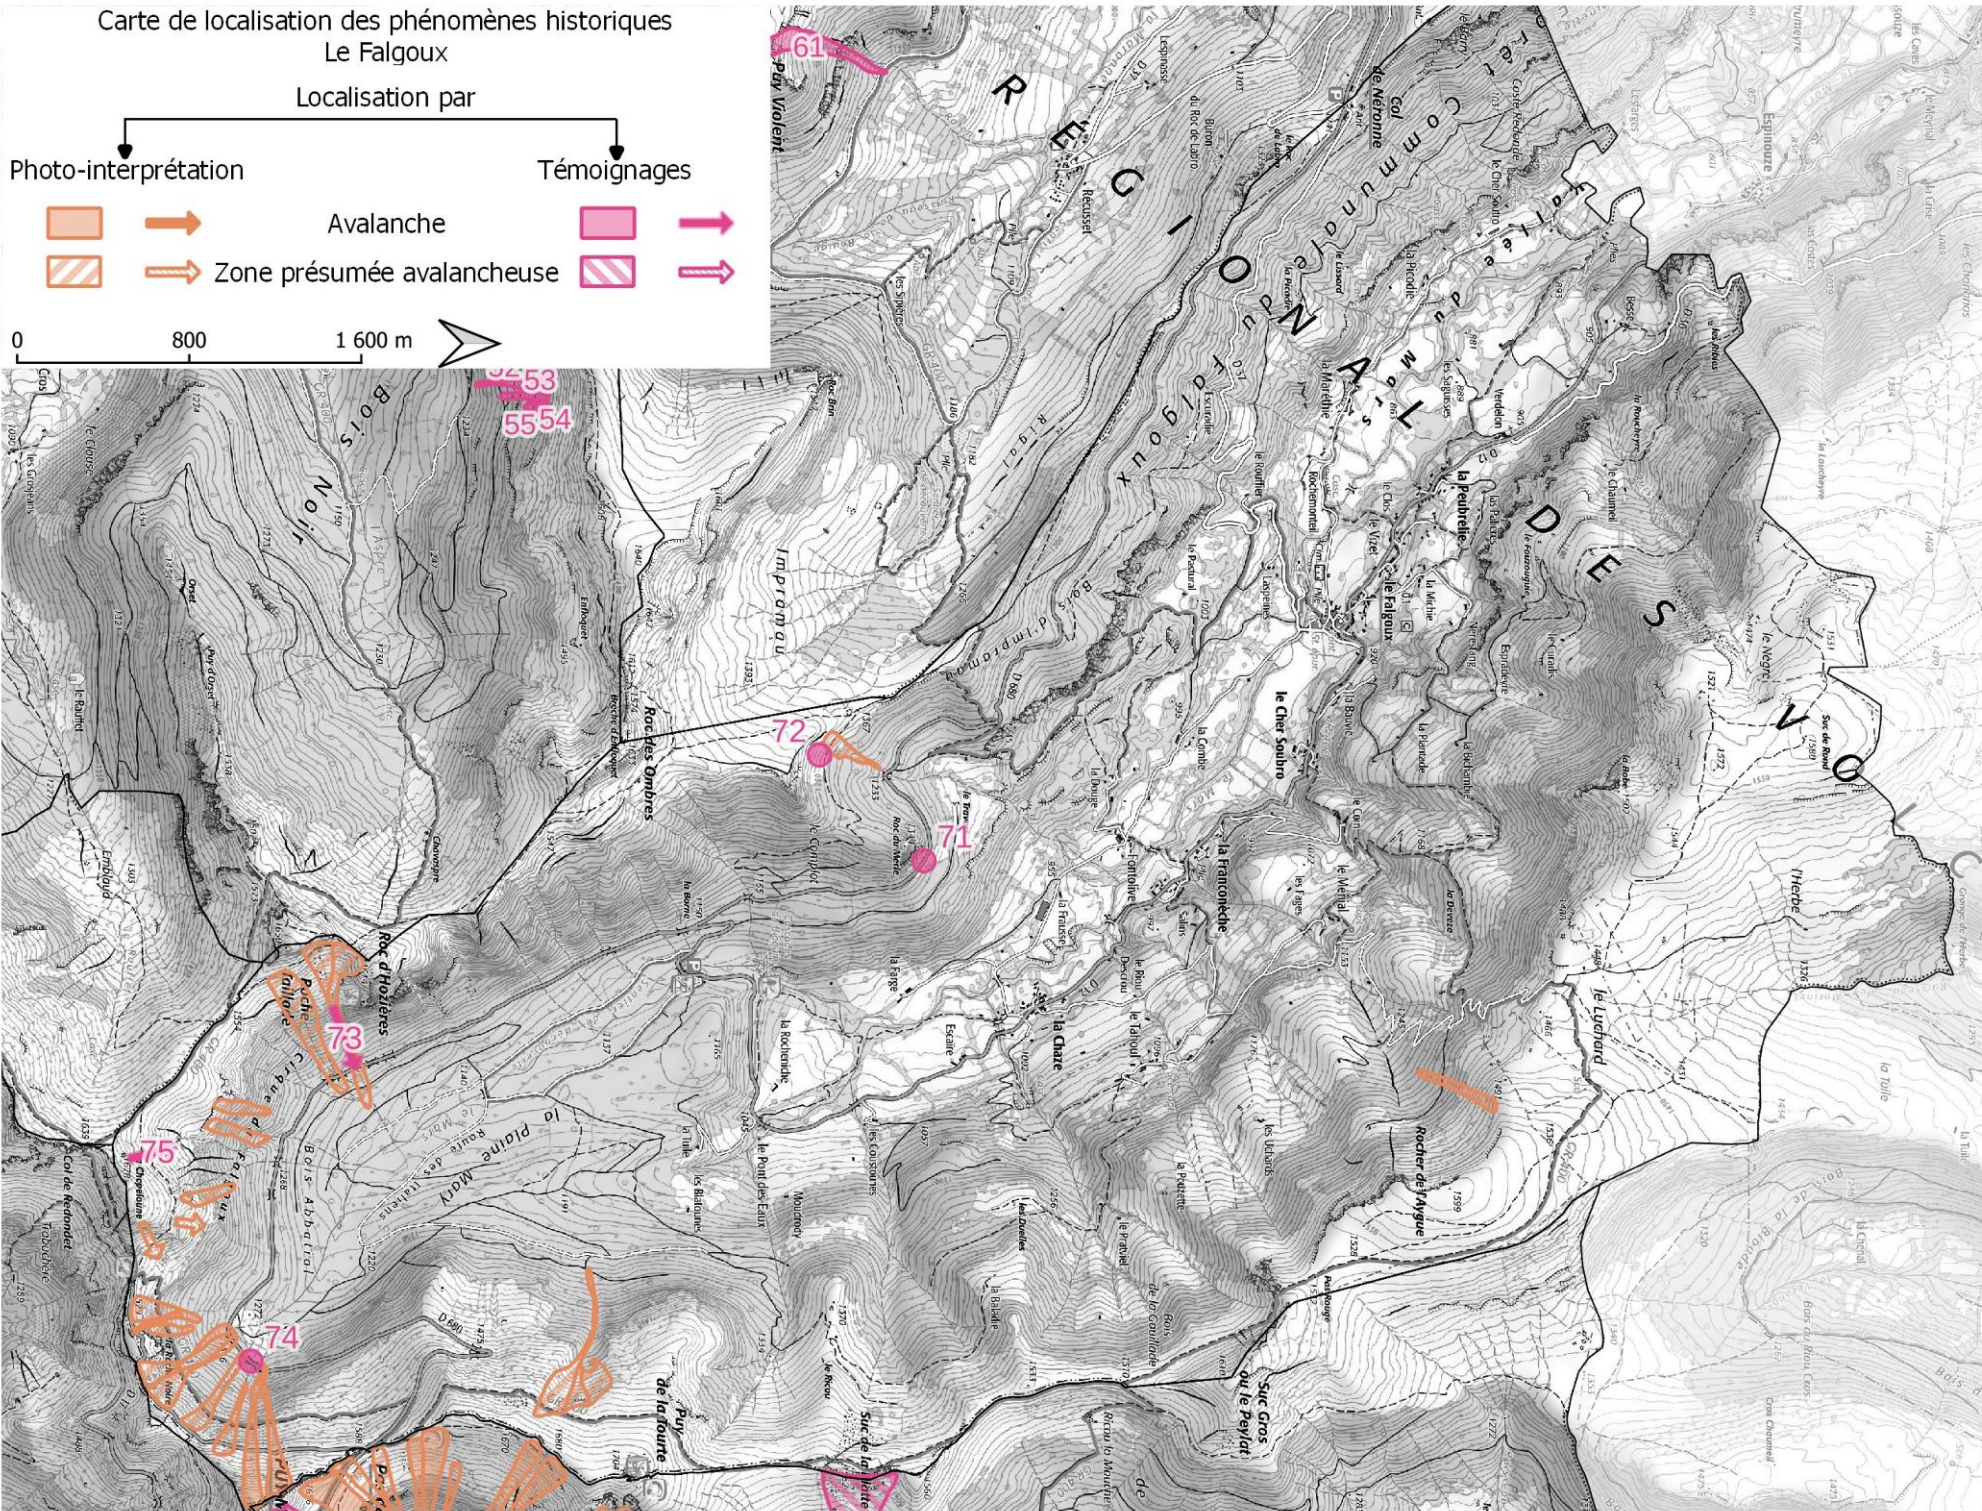
Carte de localisation des phénomènes historiques Le Falgoux

- Avalanche de neige lourde coupant la route départementale sous le Roc d'Hozières autour de 2005-2008 (localisation n°73). La route était autrefois utilisée en piste noire pour le ski nordique.
- Observation ponctuelle d'une coulée sous le Col de Redondet en face nord (n°75).
- Sur les faces Ouest de la vallée, aucune observation d'avalanche n'est remontée.

n°	Date	Source	Description
71	1923/07/16	AD CANTAL/ Le Cantal Républicain	"2000 mètres cubes de pierre entassées sur la route par la récente avalanche du Roc du Merle"
72	1930/02/25	AD CANTAL/ Le Cantal Républicain Témoïn	"Le fils Delzongle, du bourg, âgé de 18 ans, s'étant aventuré, mardi 25 février, sur la crête de la colline, pour relever des pièges à renards, fut surpris par une avalanche de neige qui le fit rouler sur la pente à une distance d'une vingtaine de mètres. Heureusement sur son passage, il rencontra un arbre auquel il s'accrocha, mais la masse de neige qui aurait pu l'ensevelir, lui brisa la jambe droite au-dessus du genou. Malgré sa blessure, le courageux jeune homme se laissa glisser jusqu'à la route."
73	2005-2008	Commune Témoïn	Avalanche de neige lourde coupant la route départementale sous le Roc d'Hozières. Selon un témoïn, dans les années 50 et antérieurement l'avalanche descendait tous les printemps en emportant des bois.

74	Hiver 1873	BNF / Gallica	"Au delà du col [de Néronne], le chemin ouvert dans la forêt du Falgoux est en mauvais état. Puis se présentent deux parties neuves de 3,900 mètres environ de longueur ensemble, l'une construite par le sieur Figarot et terminée, l'autre exécutée par le sieur Blanchon et touchant à sa fin. Cette deuxième entreprise qui se termine au ruisseau Mary, au pied du puy de ce nom, a éprouvé des avaries considérables l'hiver dernier. Des avalanches de neige ont emporté les parapets de trois ponts et compromis la solidité d'un quatrième. Du ruisseau Mary au col des Charpilles, limite des arrondissements de Mauriac et de Murat, et de cette limite au col d'Eylac, le chemin est en lacune."
	Années 1950	Témoïn	Route du Puy Mary fermée tous les printemps par les arbres couchés par les avalanches.

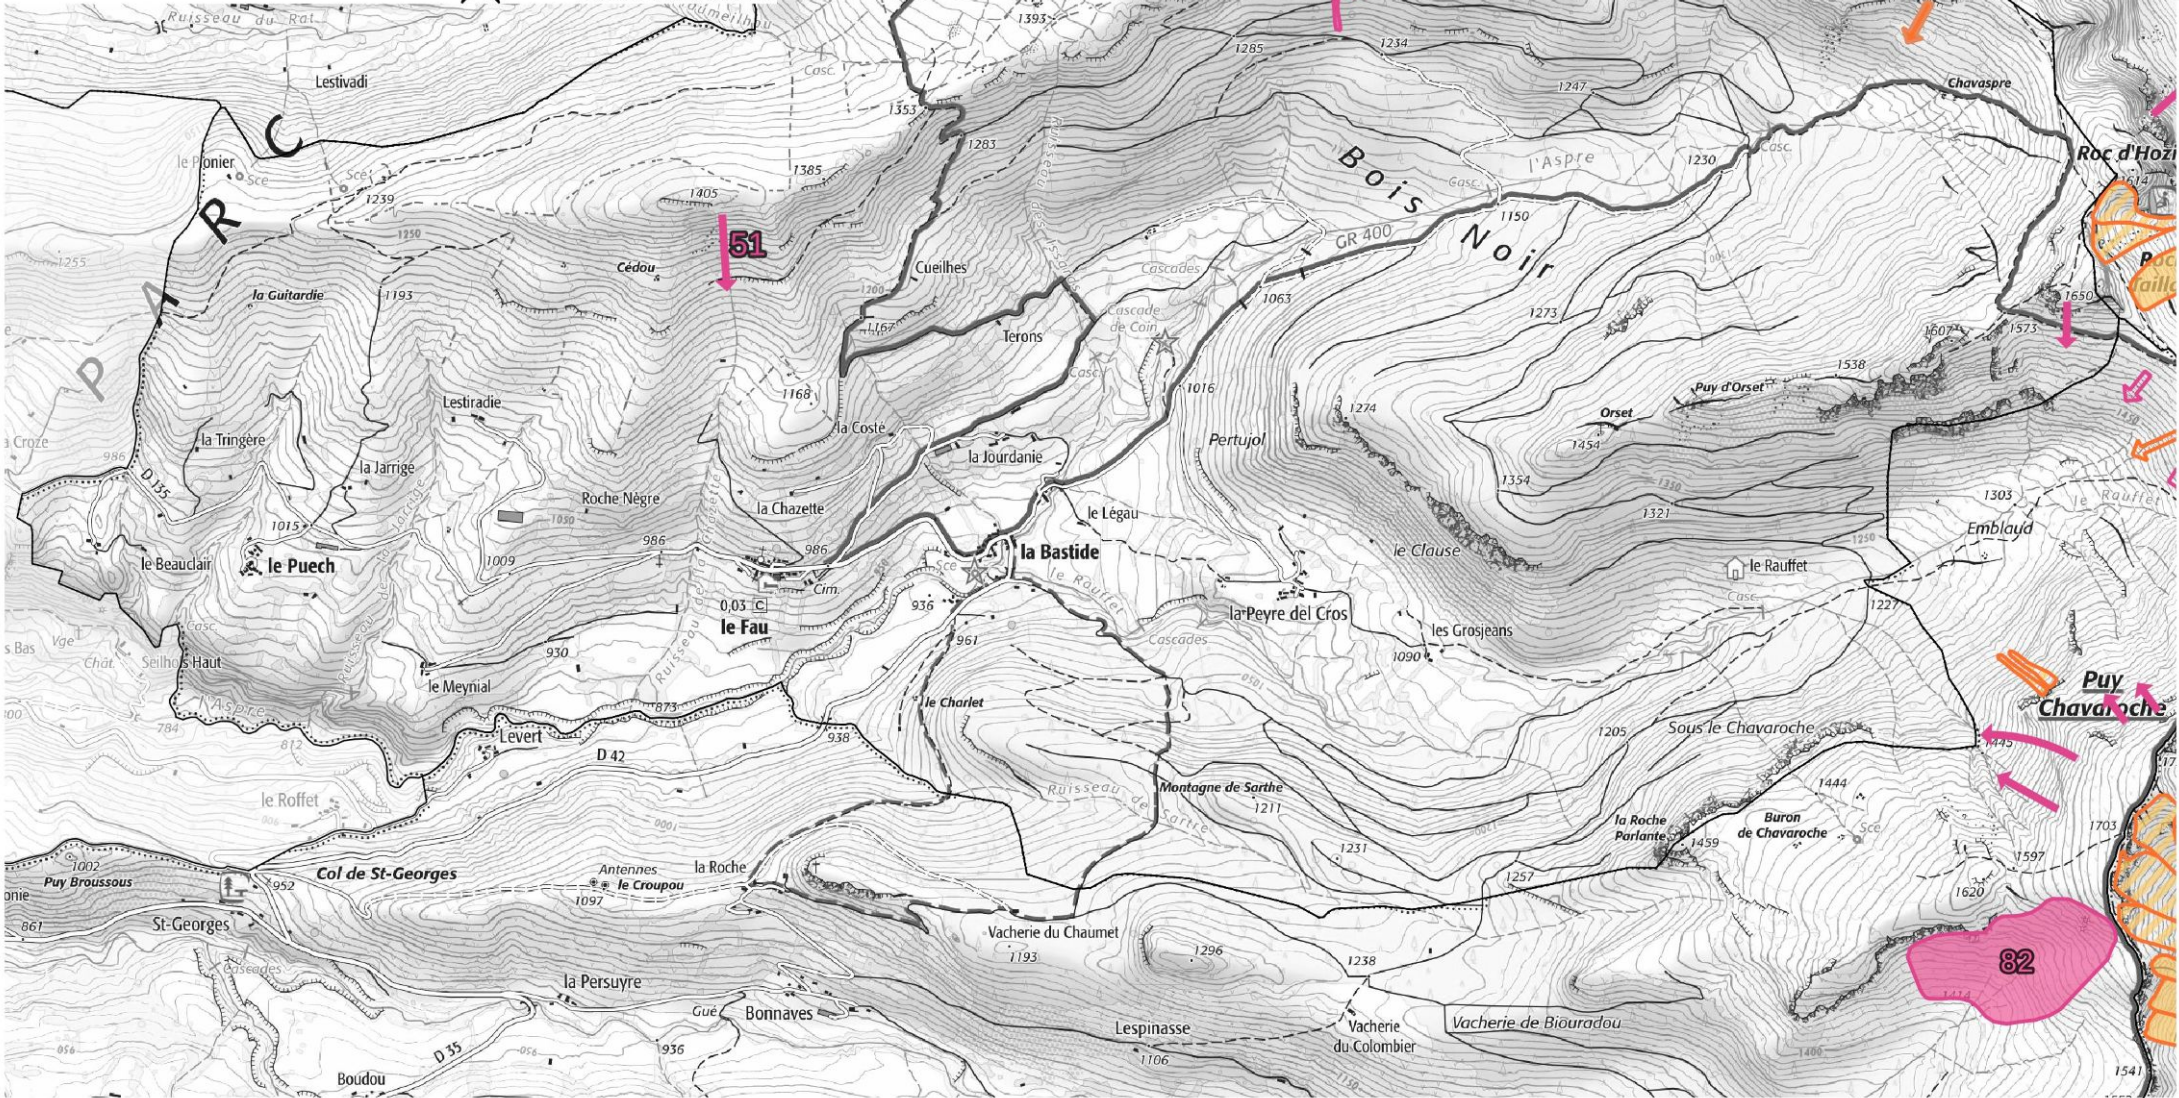
Carte de localisation des phénomènes historiques Le Fau

- Observation d'une petite coulée à l'amont du chef-lieu (localisation n°51) restant à l'amont de la construction présente dans la combe.
- Secteur du Cédon : observation de coulées en face Sud concordant avec les observations des traces de photographies aériennes (localisation n°52/53/54/55).
- Aucune coulée observée au-dessus de la Peyre del Cros.

n°	Date	Source	Description
51	Rarement	Commune	Observation d'une petite coulée sur le versant dominant le chef-lieu, mais restant à l'amont de la construction présente dans la combe.
52	Occasionnel	Commune	Petite coulée se déclenchant dans le versant.
53			
54			
55

La localisation sous forme de flèche indique une localisation imprécise, pas nécessairement un couloir de faible largeur.

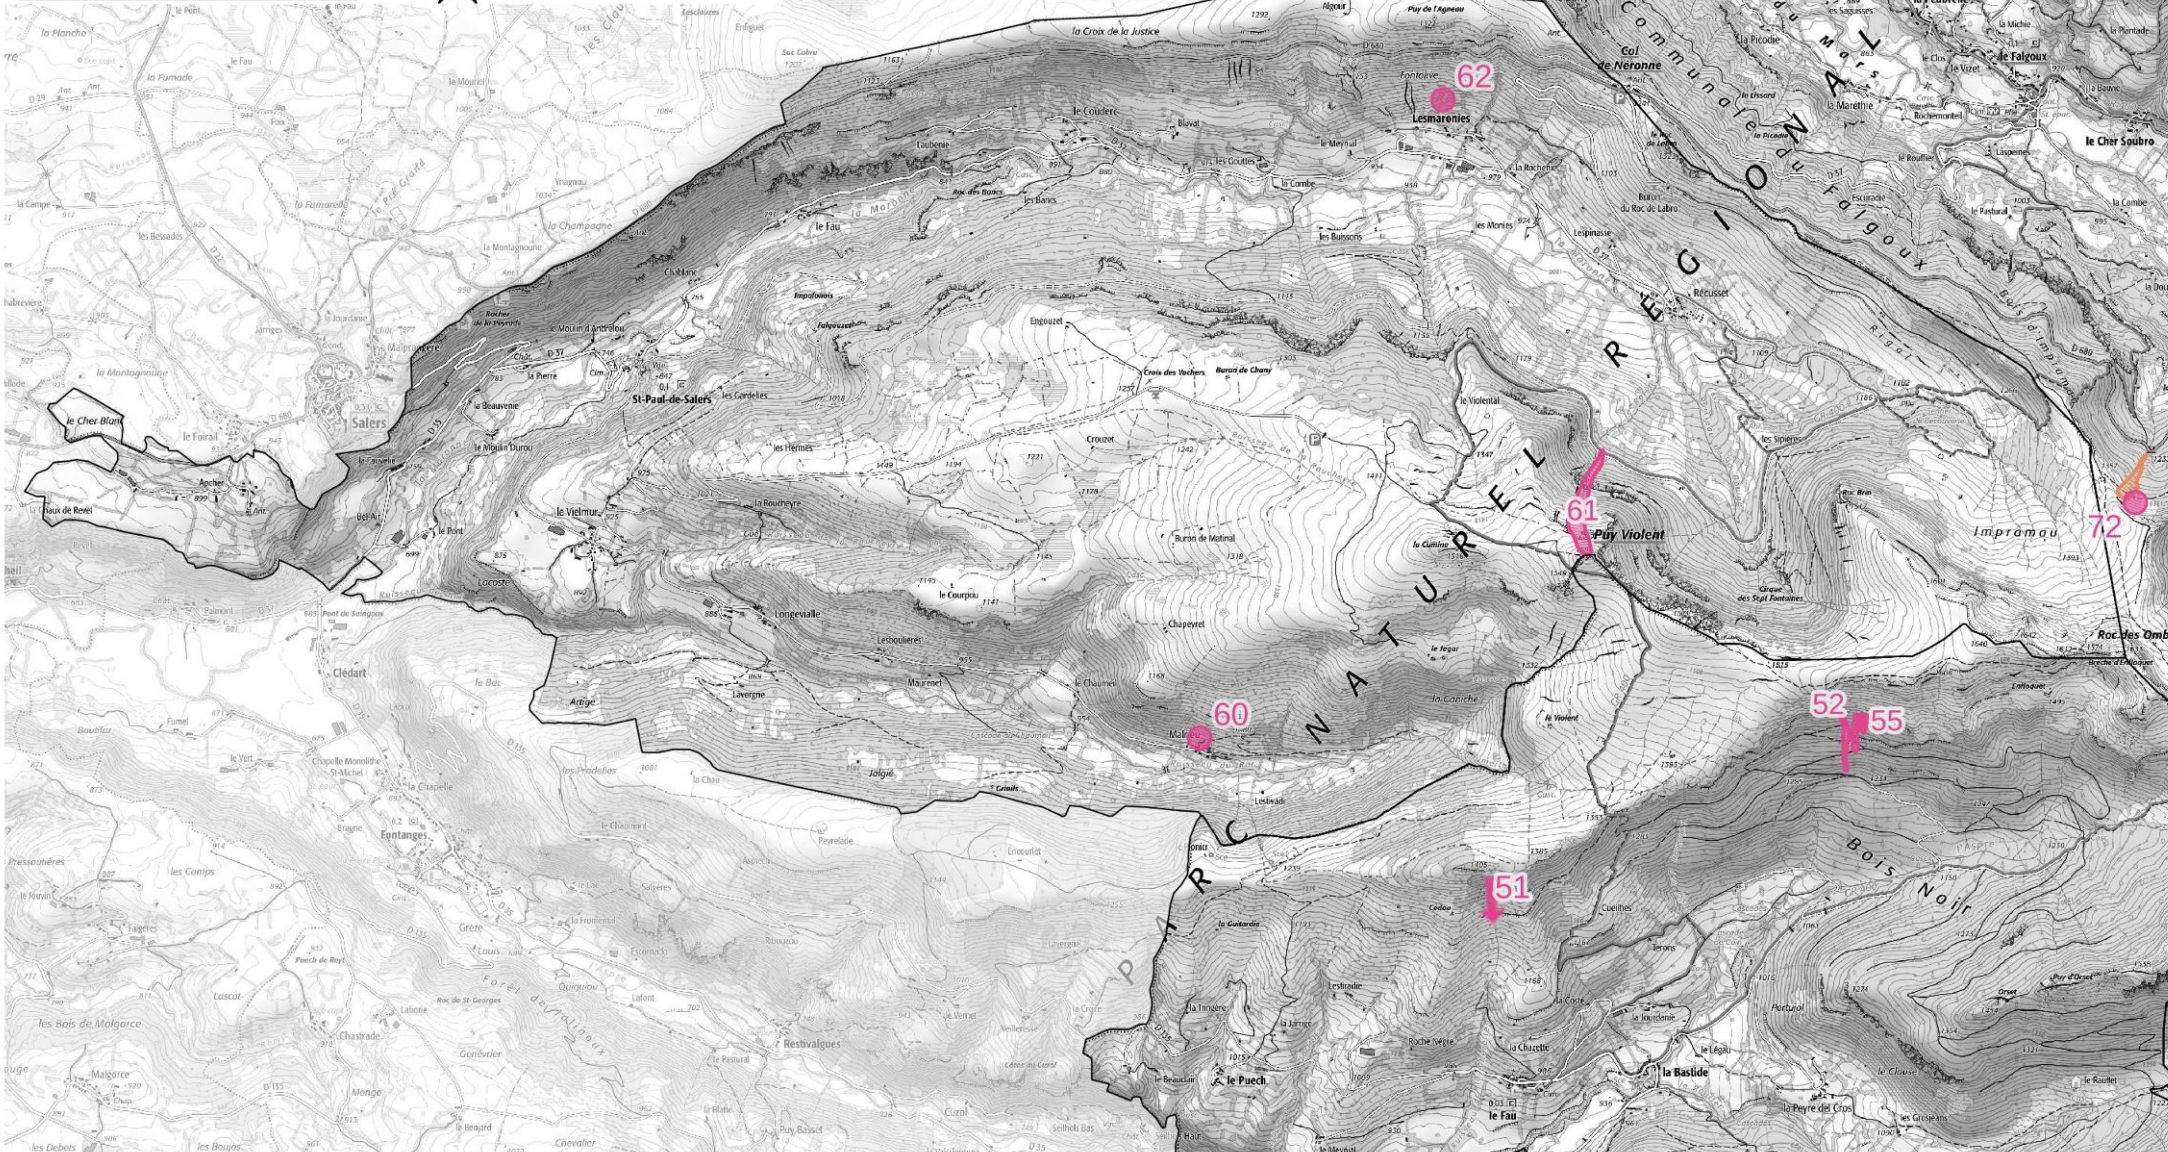
Carte de localisation des phénomènes historiques Saint-Paul-de-Salers

- Aucune coulée observée sur la commune en dehors de l'avalanche du Puy Violent. La trouée actuelle daterait de 2003, avec une avalanche qui pourrait être liée au redoux (pluie sur neige, sans certitude des conditions météo). Il s'agirait d'un des phénomènes le plus importants observés de mémoire d'homme sur ce couloir (n°61).

- L'événement de 1925 (n°62) n'est pas connu ni localisé plus précisément.
- L'événement de 1695 (n°60) est connu, mais sans localisation précise du bâtiment détruit. Aucune coulée n'a été observée depuis de mémoire d'homme. On notera que le captage en amont du hameau a modifié la topographie avec la création d'un décaissement pour la piste et le captage.

n°	Date	Source	Description
60	1695/01/22	AD CANTAL / Association Aprogemere	« Le 25 janvier 1695 ont été enterrés en notre église Agnès CHAMBON, 2 de ses enfants et Antoine BAPTISTAL sont mari, bouvier, nommé -La Brette ??--, morts le 22 tous 4 dans le même jour, par la ruine de la maison, accablée par un éboulement de neige. »
61	1925/12/26	AD CANTAL/ Le Cantal républicain du 6 janvier 1926	"une avalanche s'est produite près du village de Lesmaronies, ravageant trois prés qu'elle a couverts de pierrailles et ensevelissant sur plus de 100 mètres un chemin communal"
62	2003 ?	Commune	Emprise localisée par photo-interprétation. Selon la commune, il s'agirait d'un des phénomènes le plus importants observés de mémoire d'homme sur ce couloir.

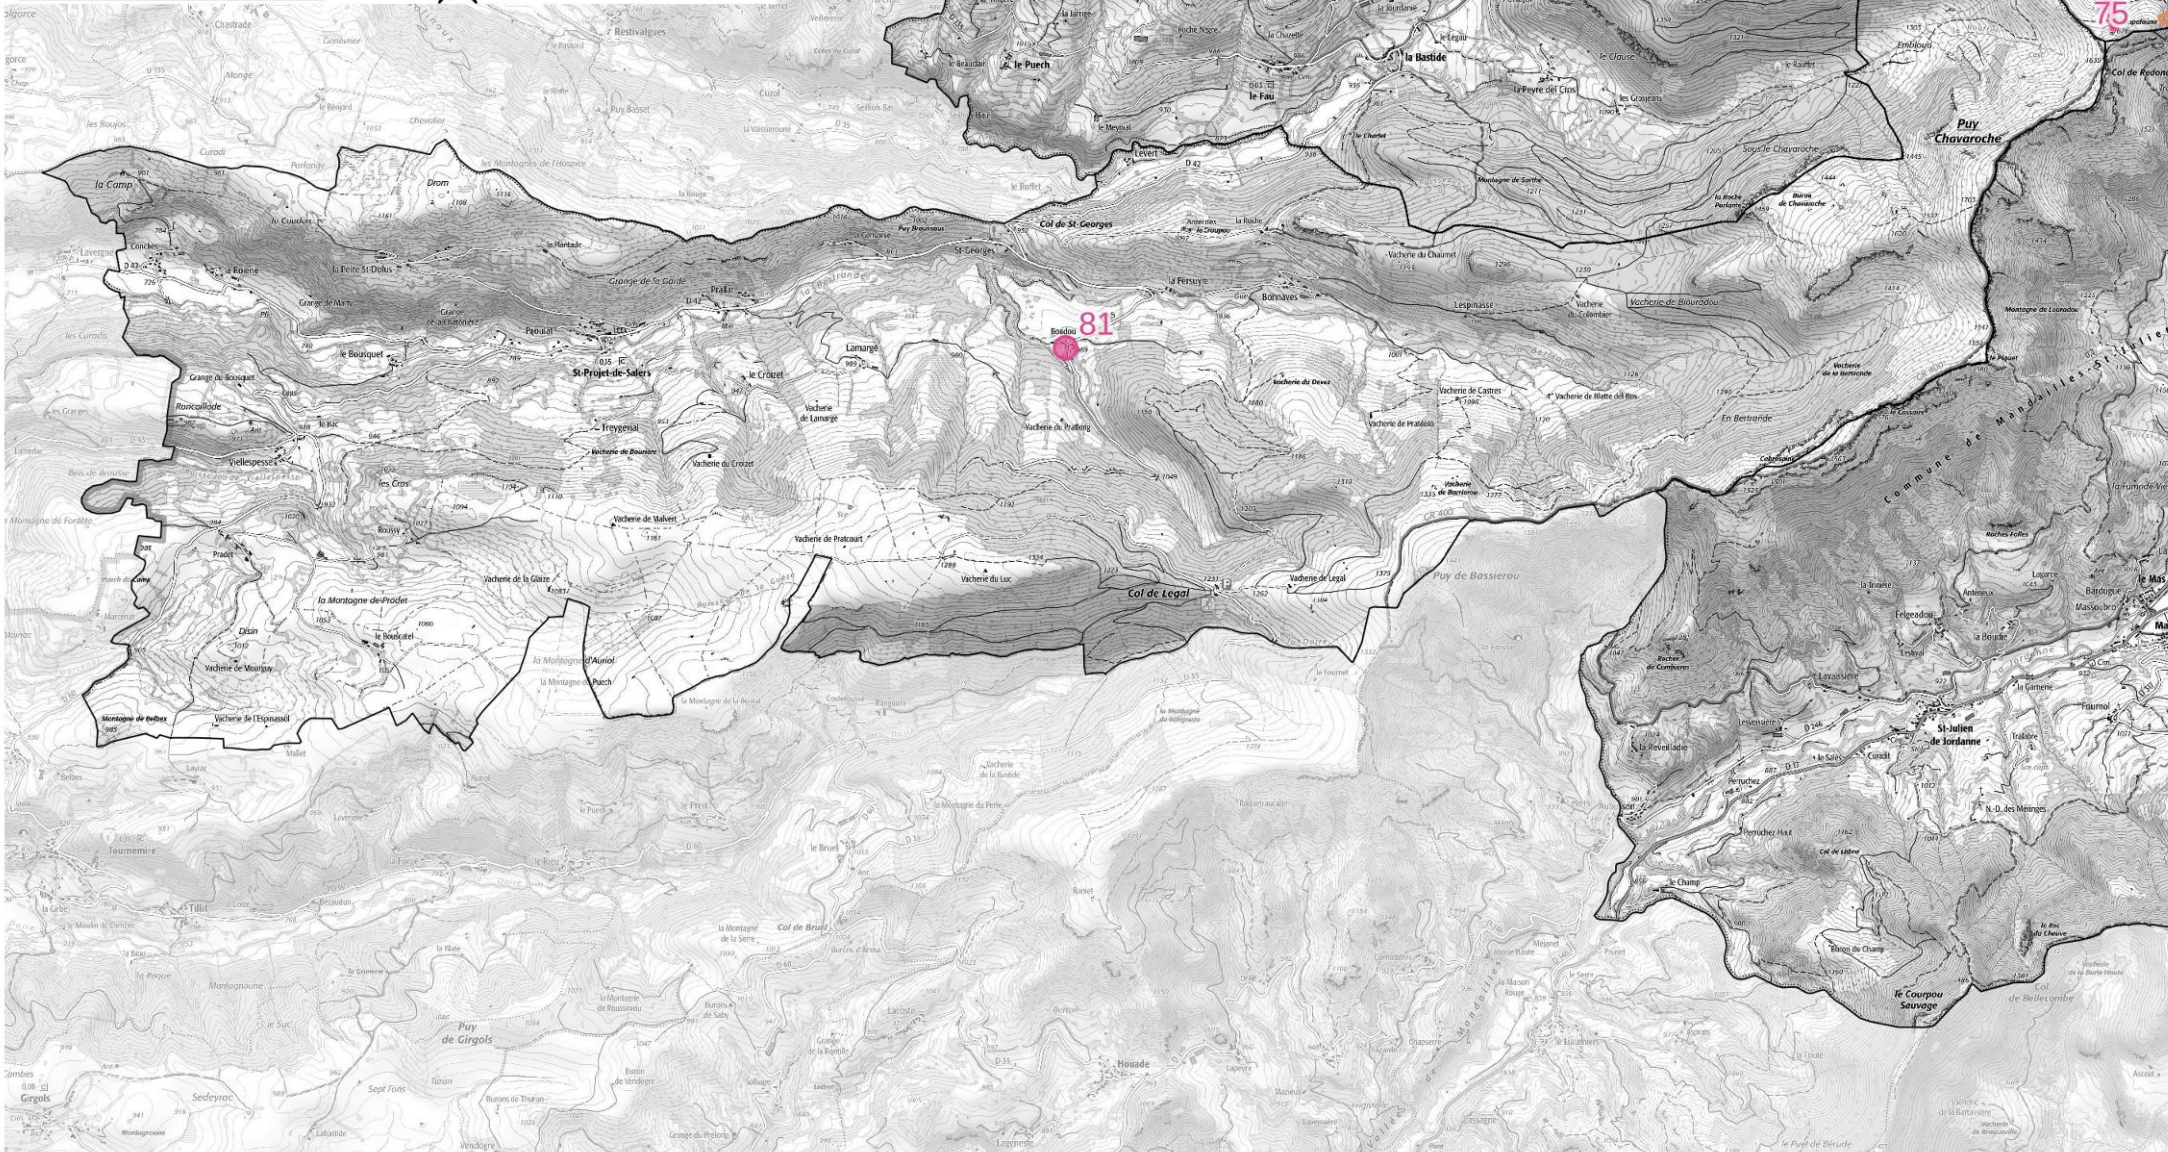
Carte de localisation des phénomènes historiques Saint-Projet-de-Salers

n°	Date	Source	Description
81	1891/01/29	AD CANTAL	<p>"[...] conduire leurs moutons à l'abreuvoir, dit du Pontounel, une avalanche de neige et de glace survint au moment où ceux-ci se désaltéreraient dans le ruisseau. Tout le troupeau fut surpris par cet éboulement et enseveli.</p> <p>Aux cris d'appel de la jeune Chancel, qui a eu la chance d'échapper au danger, les habitants du village accoururent aussitôt, mais ce fut seulement au bout d'une heure que l'on put parvenir jusqu'aux pauvres moutons. Sur dix-huit de ces bêtes prises sous la neige, quatre seulement ont été sauvées, les autres ayant péri, faute d'air. [...] Dans la commune, la couche de neige atteignait 50 cent. de hauteur ».</p>
