Caractérisation de l'aléa avalancheux sur le massif Cantalien

Annexe 2

Comptes rendus des entretiens Communes de Saint-Paul-de-Salers

Caractérisation de l'aléa avalancheux sur le massif Cantalien Réunion de recueil des phénomènes historiques Communauté de Communes du Pays de Salers (CCPS) : Le Falgoux, Le Fau, Saint-Paul-de-Salers, Saint-Projet-de-Salers

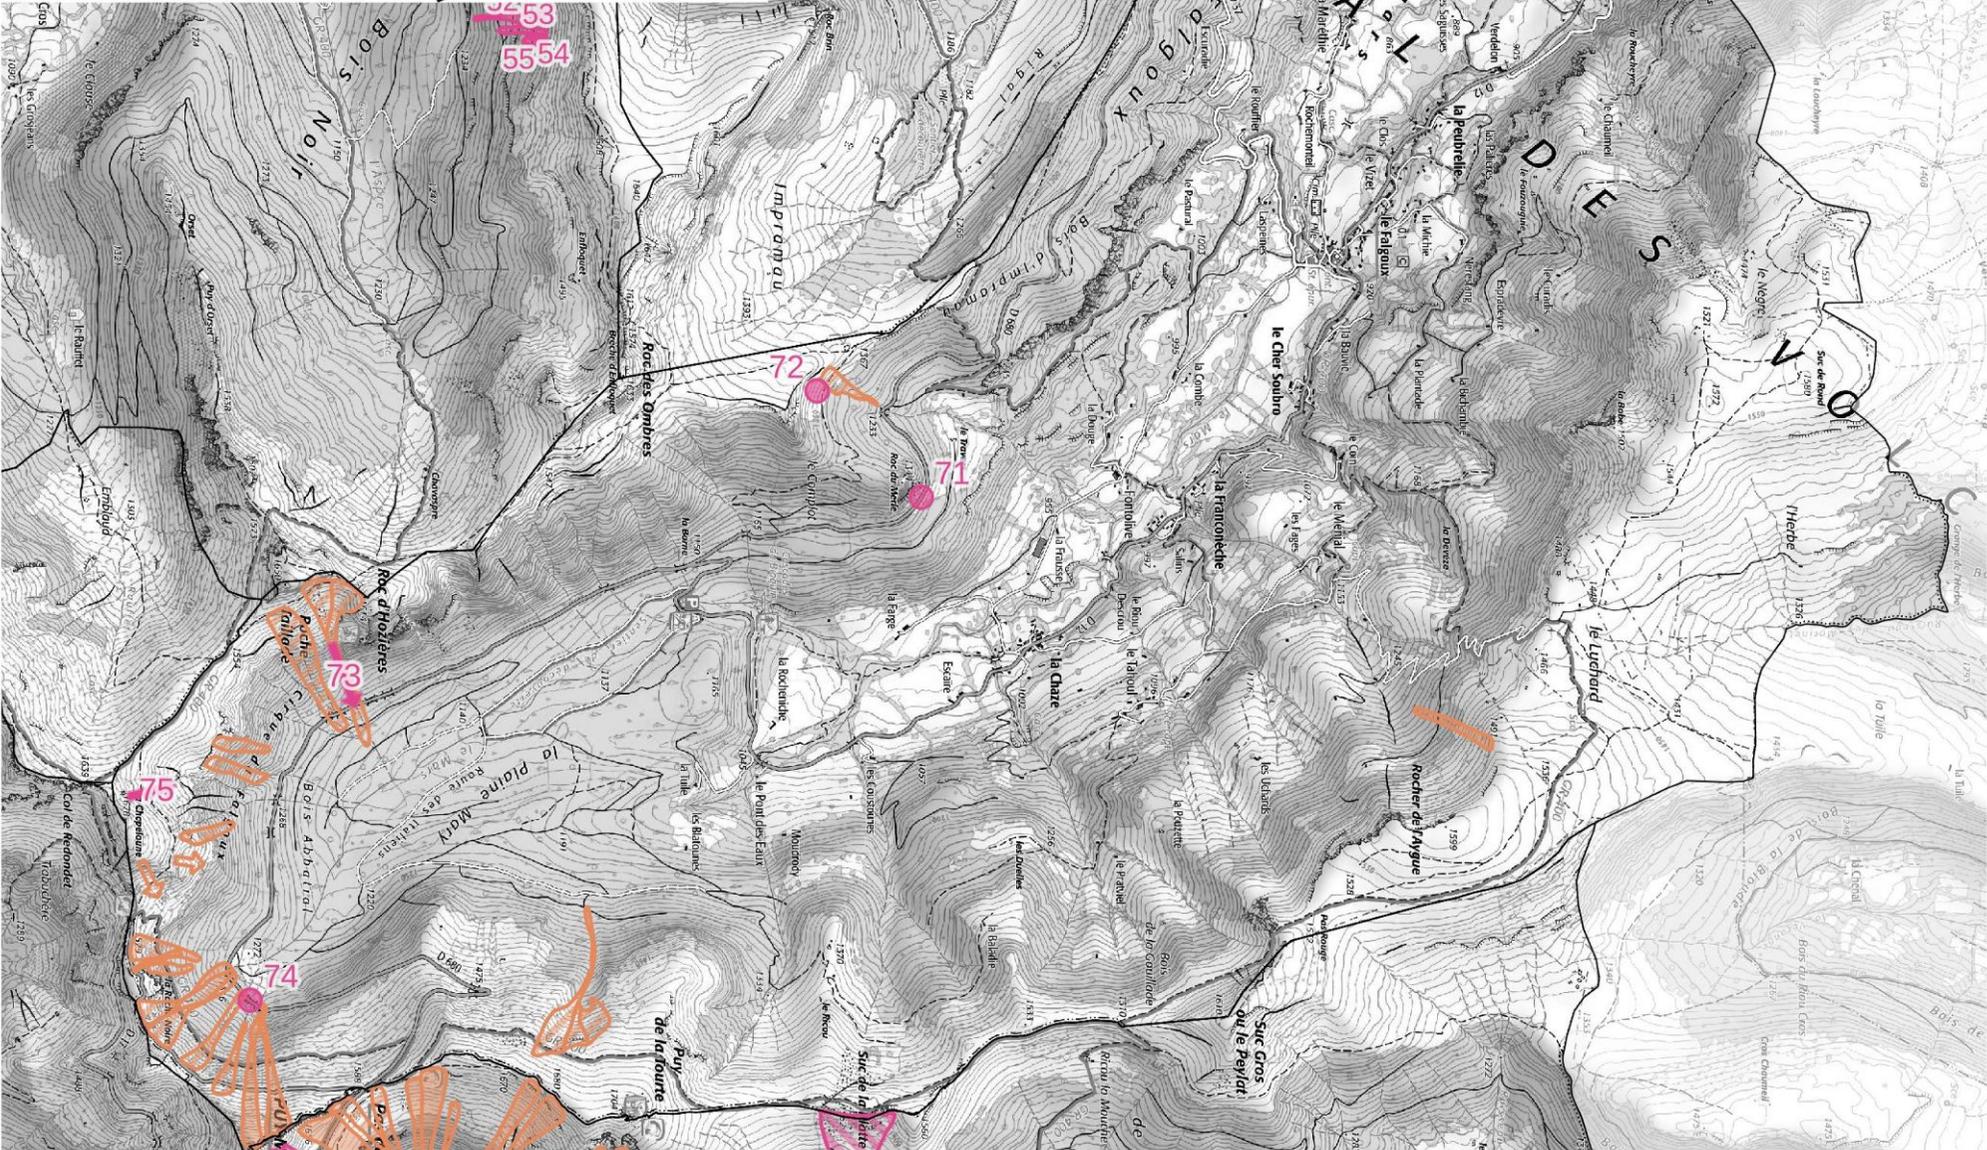
Carte de localisation des phénomènes historiques Le Falgoux

- Avalanche de neige lourde coupant la route départementale sous le Roc d'Hozières autour de 2005-2008 (localisation n°73). La route était autrefois utilisée en piste noire pour le ski nordique.
- Observation ponctuelle d'une coulée sous le Col de Redondet en face nord (n°75).
- Sur les faces Ouest de la vallée, aucune observation d'avalanche n'est remontée.

n°	Date	Source	Description
71	1923/07/16	AD CANTAL/ Le Cantal Républicain	"2000 mètres cubes de pierre entassées sur la route par la récente avalanche du Roc du Merle"
72	1930/02/25	AD CANTAL/ Le Cantal Républicain Témoïn	"Le fils Delzongle, du bourg, âgé de 18 ans, s'étant aventuré, mardi 25 février, sur la crête de la colline, pour relever des pièges à renards, fut surpris par une avalanche de neige qui le fit rouler sur la pente à une distance d'une vingtaine de mètres. Heureusement sur son passage, il rencontra un arbre auquel il s'accrocha, mais la masse de neige qui aurait pu l'ensevelit, lui brisa la jambe droite au-dessus du genou. Malgré sa blessure, le courageux jeune homme se laissa glisser jusqu'à la route."
73	2005-2008	Commune Témoïn	Avalanche de neige lourde coupant la route départementale sous le Roc d'Hozières. Selon un témoïn, dans les années 50 et antérieurement l'avalanche descendait tous les printemps en emportant des bois.

74	Hiver 1873	BNF / Gallica	"Au delà du col [de Néronne], le chemin ouvert dans la forêt du Falgoux est en mauvais état. Puis se présentent deux parties neuves de 3,900 mètres environ de longueur ensemble, l'une construite par le sieur Figarot et terminée, l'autre exécutée par le sieur Blanchon et touchant à sa fin. Cette deuxième entreprise qui se termine au ruisseau Mary, au pied du puy de ce nom, a éprouvé des avaries considérables l'hiver dernier. Des avalanches de neige ont emporté les parapets de trois ponts et compromis la solidité d'un quatrième. Du ruisseau Mary au col des Charpilles, limite des arrondissements de Mauriac et de Murat, et de cette limite au col d'Eylac, le chemin est en lacune."
	Années 1950	Témoïn	Route du Puy Mary fermée tous les printemps par les arbres couchés par les avalanches.

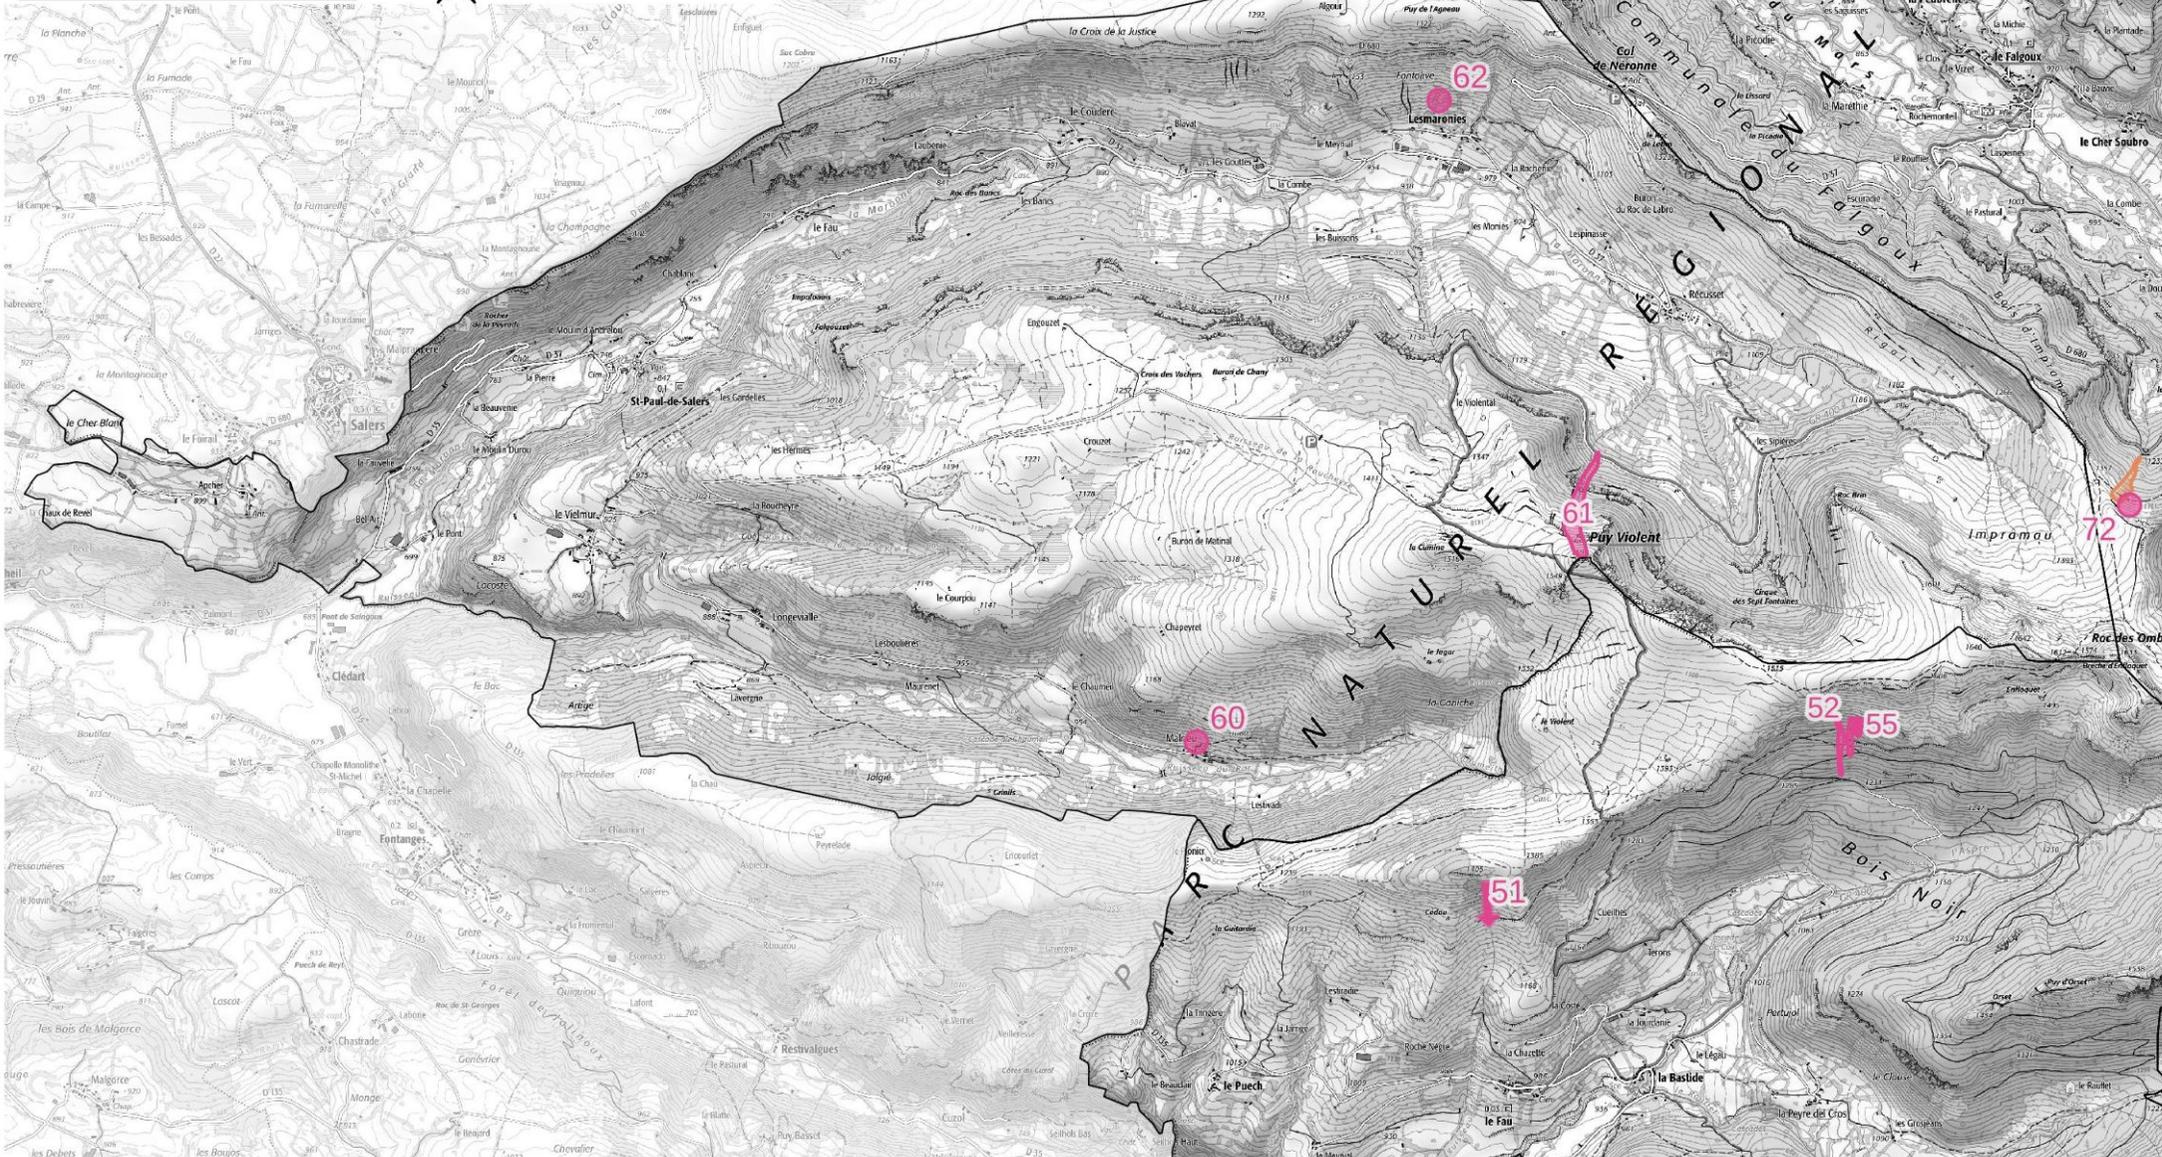
Carte de localisation des phénomènes historiques Saint-Paul-de-Salers

- Aucune coulée observée sur la commune en dehors de l'avalanche du Puy Violent. La trouée actuelle daterait de 2003, avec une avalanche qui pourrait être liée au redoux (pluie sur neige, sans certitude des conditions météo). Il s'agirait d'un des phénomènes le plus importants observés de mémoire d'homme sur ce couloir (n°61).

- L'événement de 1925 (n°62) n'est pas connu ni localisé plus précisément.
- L'événement de 1695 (n°60) est connu, mais sans localisation précise du bâtiment détruit. Aucune coulée n'a été observée depuis de mémoire d'homme. On notera que le captage en amont du hameau a modifié la topographie avec la création d'un décaissement pour la piste et le captage.

n°	Date	Source	Description
60	1695/01/22	AD CANTAL / Association Aprogemere	« Le 25 janvier 1695 ont été enterrés en notre église Agnès CHAMBON, 2 de ses enfants et Antoine BAPTISTAL sont mari, bouvier, nommé -La Brette ??--, morts le 22 tous 4 dans le même jour, par la ruine de la maison, accablée par un éboulement de neige. »
61	1925/12/26	AD CANTAL/ Le Cantal républicain du 6 janvier 1926	"une avalanche s'est produite près du village de Lesmaronies, ravageant trois prés qu'elle a couverts de pierrailles et ensevelissant sur plus de 100 mètres un chemin communal"
62	2003 ?	Commune	Emprise localisée par photo-interprétation. Selon la commune, il s'agirait d'un des phénomènes le plus importants observés de mémoire d'homme sur ce couloir.

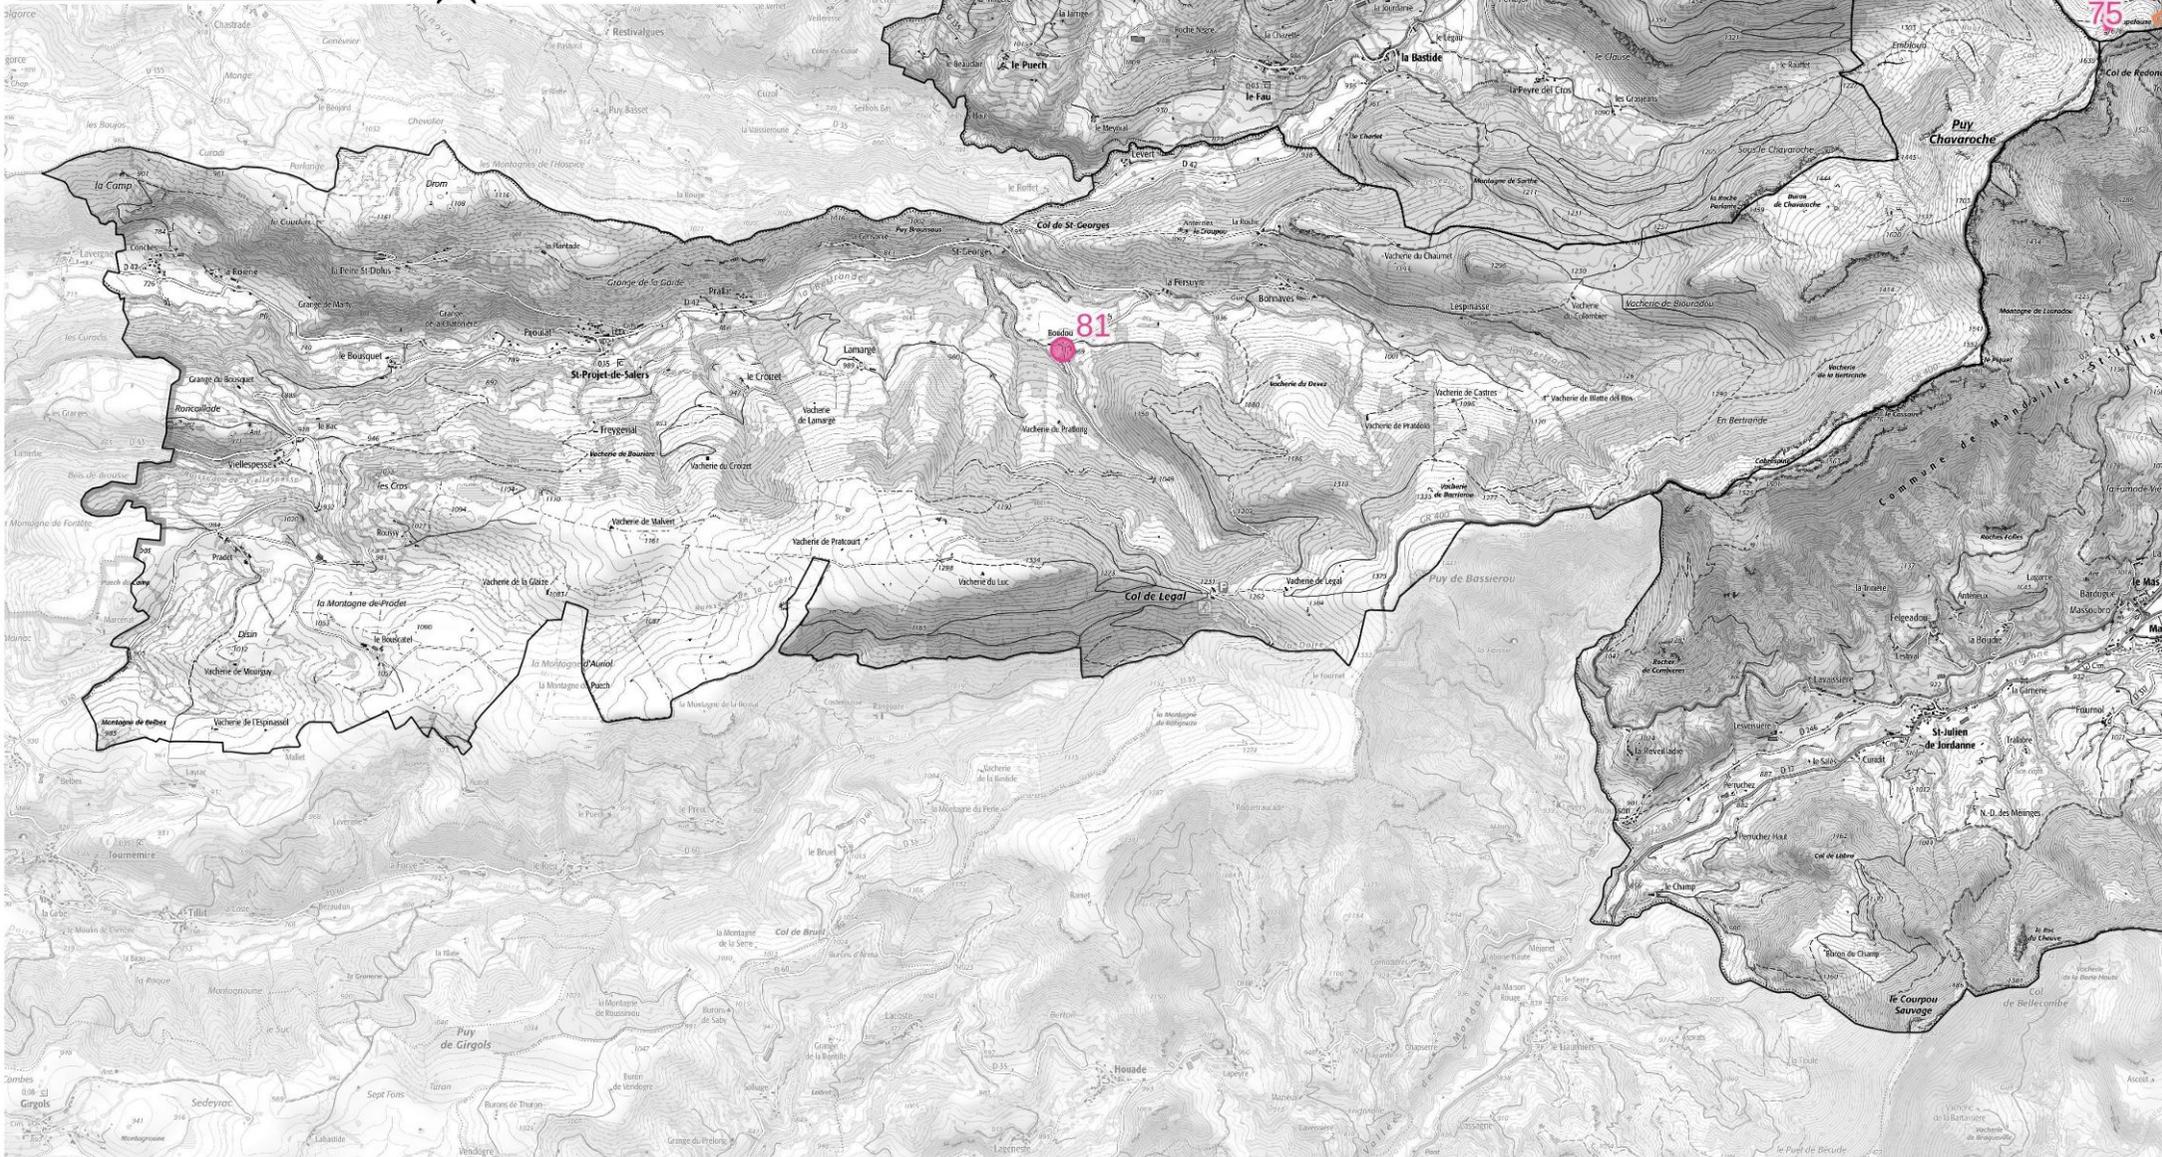
Carte de localisation des phénomènes historiques Saint-Projet-de-Salers

n°	Date	Source	Description
81	1891/01/29	AD CANTAL	<p>"[...] conduire leurs moutons à l'abreuvoir, dit du Pontounel, une avalanche de neige et de glace survint au moment où ceux-ci se désaltéreraient dans le ruisseau. Tout le troupeau fut surpris par cet éboulement et enseveli.</p> <p>Aux cris d'appel de la jeune Chancel, qui a eu la chance d'échapper au danger, les habitants du village accoururent aussitôt, mais ce fut seulement au bout d'une heure que l'on put parvenir jusqu'aux pauvres moutons. Sur dix-huit de ces bêtes prises sous la neige, quatre seulement ont été sauvées, les autres ayant péri, faute d'air. [...] Dans la commune, la couche de neige atteignait 50 cent. de hauteur ».</p>
